Réseau électrique irlandais

Nouveau protocole d'entretien et de sécurité

par Paul Shiel & Darren Jones

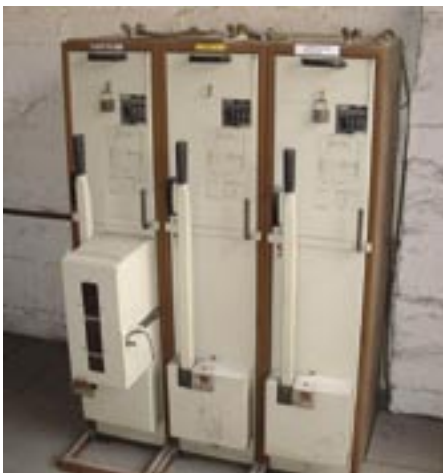
Figure 1: Poste compact préfabriqué ABB RGB 12.

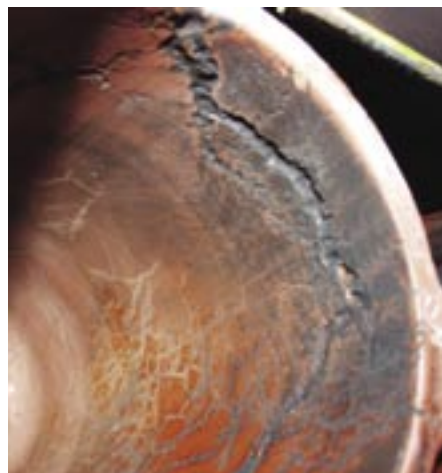
Figure 2: Dégâts causés par une décharge superficielle.

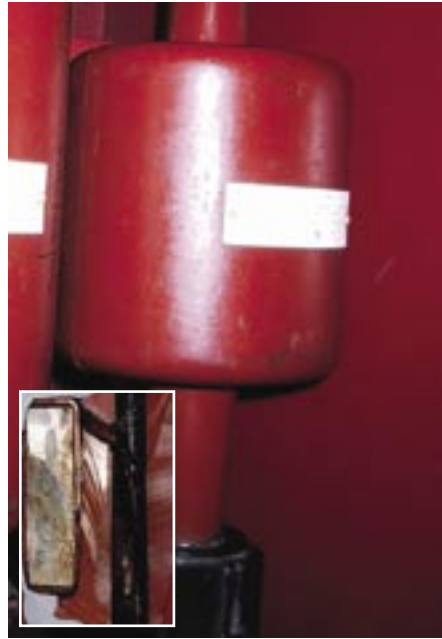
Figure 3: Décharge partielle interne.

gris accompagné d'attaques acides. Malgré les traces évidentes de décharge partielle, le processus de dégradation n'était encore qu'à un stade précoce. Bien que la durée d'un processus de dégradation soit difficile à estimer, dans le cas de ces postes, un défaut ne se serait pas déclaré dans les 12 mois. Néanmoins, conformément au protocole, les procédures restrictives de commutation furent maintenues pour les trois postes concernés, jusqu'à ce que des investigations complémentaires puissent avoir lieu. Pour les sept autres postes, les procédures furent levées, moyennant d'effectuer, avant chaque commutation, une mesure simple go/no-go par UltraTEV. Les essais et inspections effectués ont montré que le protocole était fiable et pouvait servir de base à la gestion pratique des 250 postes ABB RBG 12. Il fut également confirmé que les valeurs programmées choisies pour l'UltraTEV étaient correctes et suffisamment sensibles pour détecter un niveau dangereux de décharge partielle.
