Predictief onderhoud

Draadloos trillingen meten op 90 meter hoge portaalkraan

Het Hobokense bedrijf Smulders, actief in nieuwbouwconstructies voor onder andere de offshore en de windmolenindustrie, kreeg af te rekenen met een falende tandwielkast op zijn gigantische centrale portaalkraan. Het gaat om een kritische applicatie voor de productie: het atelier bevindt zich aan de Scheldekade, en de kraan vormt via een samenstel van elektrische aandrijvingen en tandwielkasten de centrale spil van alle goederenbewegingen zowel boven het atelier als van de productiezone naar de kade, in dit geval met grote staal- en lasconstructies.

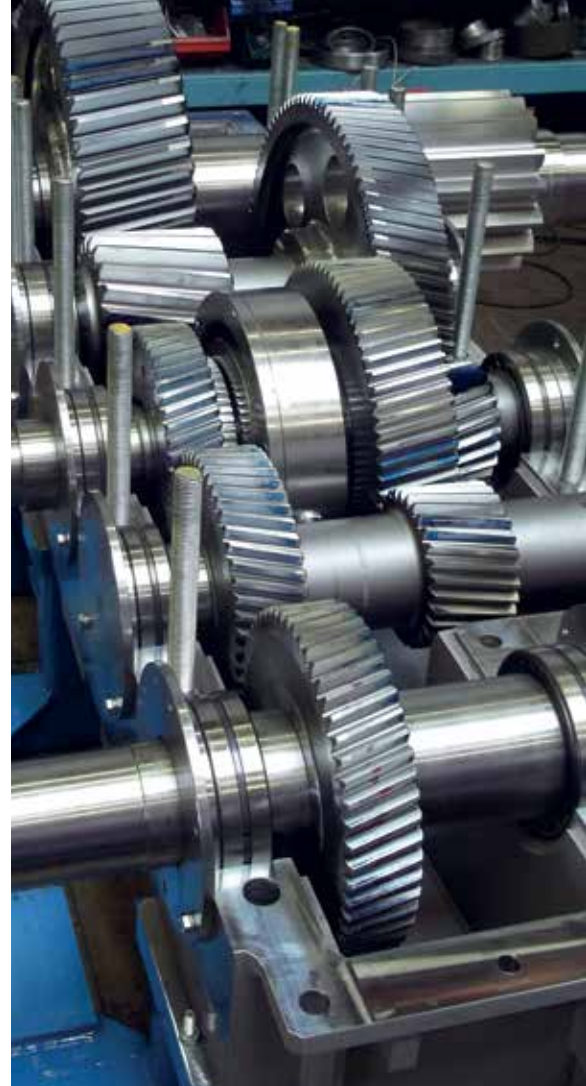
De gekozen configuratie voor monitoring van de portaalkraan met het oog op toestandafhankelijk onderhoud. «Door tijdig in te grijpen op basis van de analyses wisten we gevolgschade te voorkomen».

MGH stelde voor (bijna) in de toekomst de kraan continu te monitoren via een configuratie van via 3G gelinkte, draadloze trillingsopnemers. De meetwaarden vanuit deze opstelling leveren dan de input voor de predictieve onderhoudssoftware. Omdat het om een machine gaat waarvan de drie hijskasten in de drie dimensies vrij moeten kunnen bewegen, had een

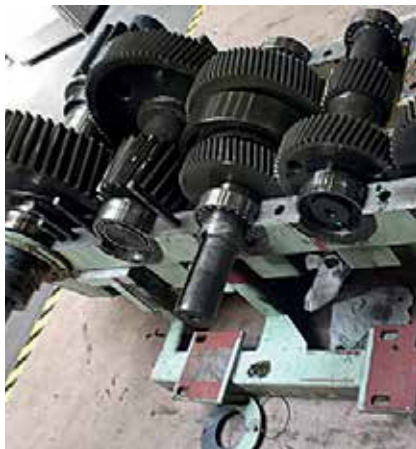
Links: de te reviseren tandwielkast.

Voor de herstelling maakte het revisiebedrijf gebruik van een identieke reserveaandrijving, een «spare», die het voorafgaand aan de ingreep bouwde. Deze verving de beschadigde kast tijdens de revisie, zodat de kraan volledig operationeel bleef. «Bij de revisie worden ook de typische slijtage-elementen - de lagers en de dichtingen - altijd vervangen. In veel gevallen (zoals hier) zijn ook de dichtingsloopvlakken lichtjes ingesleten. Deze worden ook in orde gezet om achteraf oliekkage te vermijden. In dit geval hebben we de gelegenheid aangegrepen om modernisering op het niveau van de lagers en tandwielen door te voeren. Voor de optimalisatie van de tandwieloverbrenging hebben we ons softwarepakket gebruikt om alle tandwielen die een hoge servicefactor behalen op breuk en ook op pitting te simuleren, met tevens de meest economische keuze in de dimensionering».

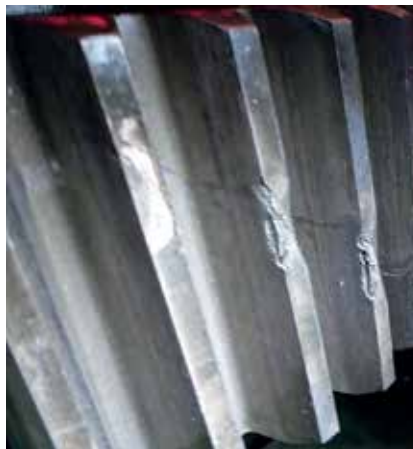
Inline metingen maken een quasi continue evaluatie van drie elementen mogelijk, op basis waarvan betrouwbare beslissingen kunnen genomen worden: de actuele meetwaarde (een meetwaarde die een goede bedrijfstoestand van de aandrijfgroep weergeeft); trending van de meetwaarden sinds de eerste meting; en een vergelijking van de meetwaarden op identieke aandrijvingen in dienst. In dit geval wezen de analyses uit dat op een van de hijswerken een zodanig grote schade aan de vertandingen van een tandwielkast had veroorzaakt dat de aandrijving of volledig gereviseerd of door een nieuwe vervangen diende te worden. «Uit de expertise van de tandwielen en de lagers konden wij afleiden dat ze goed gesmeerd waren geweest, met het juiste type olie voor de toepassing», stelt Harald Heyvaert van MGH. «Maar er was een boring circlips losgekomen, die tussen de tandwielen was gedraaid, met schade

Midden: het door de loskomende circlips beschadigde tandwiel.

op diverse tandwielen tot gevolg». Over de keuze nieuw of gereviseerd: «Voor dit type van grote schakelbare tandwielkasten met twee snelheden valt een revisie economisch bijna altijd gunstiger uit dan een nieuw exemplaar, zelfs wanneer de revisie impliceert dat de meeste van de tandwielen dienen vervangen te worden».

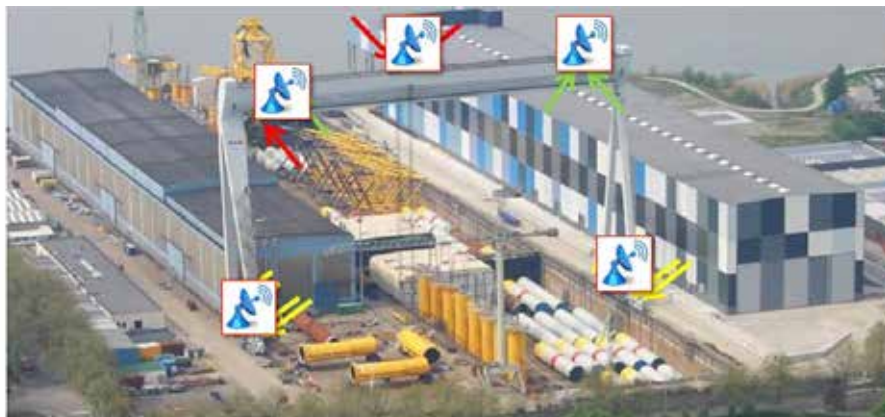
Monitoring van de kraan. Naast 100% machinebeschikbaarheid tijdens de revisie, stelde het project een aantal bijkomende uitdagingen, zoals mogelijkheid om enkel korte meetcycli uit te voeren, het lage aantal draaiuren, de traagrotierende as, en de variatie in het toerental en de belasting.
