Philippe Van Boxel, directeur technique de l'IRE: "Il n'y a pas eu d'erreur humaine"

Fin août, la presse a commenté de manière très négative la fuite anormale d'iode radioactif constatée à l'institut IRE de Fleurus. L'incident serait dû à des erreurs humaines. Entre-temps, la presse nationale s'est tue sur le sujet. Maintenance Magazine s'est entretenu avec le directeur technique de l'IRE, Philippe Van Boxel et le directeur général Jean-Michel Vanderhofstadt. Ces derniers sont formels et défendent leur équipe technique: il n'y a pas eu d'erreur humaine.

par Hubert Lahaut, Maintenance Magazine

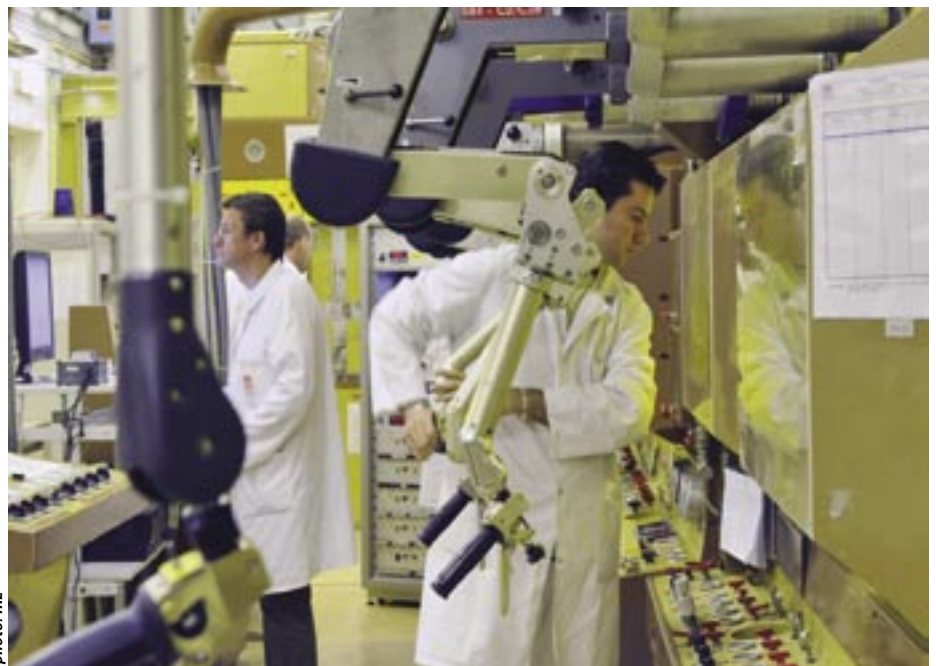
Laboratoire de production. L'activité principale de l'IRE consiste à produire des isotopes pour le monde médical. L'établissement utilise du matériel radioactif pour l'imagerie médicale.

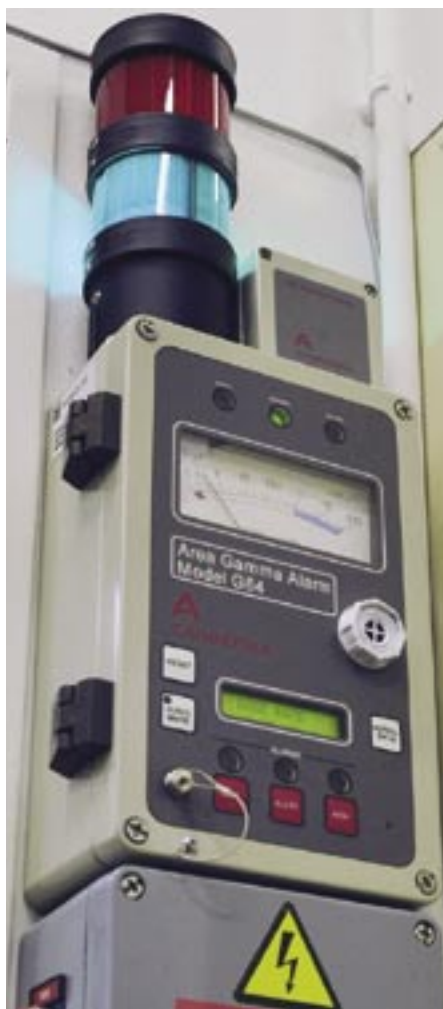
Débitmètre de laboratoire pour le dosage.
