# LA TECHNOLOGIE DES AGITATEURS BEAUCOUP D'AGITATION CONTRE LES SÉDIMENTS

**La sédimentation dans les bassins de décantation secondaire coûtait cher à la station d'épuration de Duisbourg-Rheinhausen, en Allemagne. En modifiant les bassins et en installant de nouveaux agitateurs, ITT Flygt a permis d'accélérer le débit dans les cuves où les sédiments ne sont depuis qu'un lointain souvenir.**

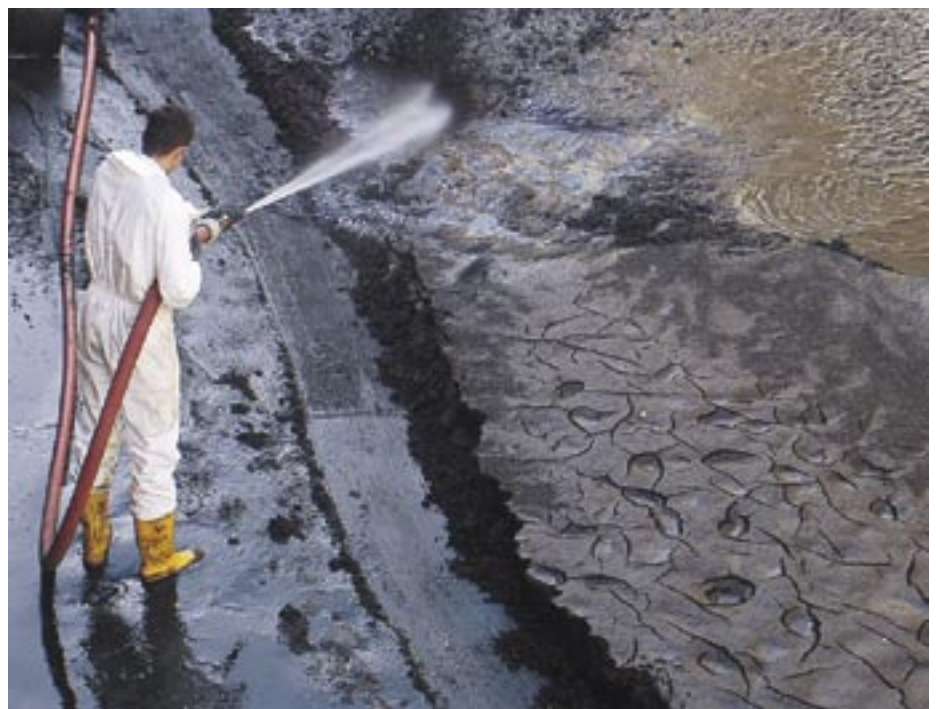
*Le problème de la station d'épuration: les relevés effectués dans les bassins de décantation ont montré que le flux de circulation était trop lent. Les 4 agitateurs motorisés submersibles à rotation lente ne pouvaient pas fournir le flux de circulation nécessaire.*

La sédimentation a continué et le seul conseil du fournisseur était d'ajouter plus de matériel - aux frais du client. C'est dans ce contexte que la LINEG a contacté à ITT Flygt. Ceci a été demandé de procéder à des relevés et, si l'on préconisait le remplacement, de présenter des données relatives à l'équipement conseillé. Les relevés effectués dans les bassins de décantation ont montré qu'en dépit de la

multitude d'agitateurs en service, le flux de circulation était trop lent et sa distribution dans les cuves trop irrégulière pour éviter la sédimentation.

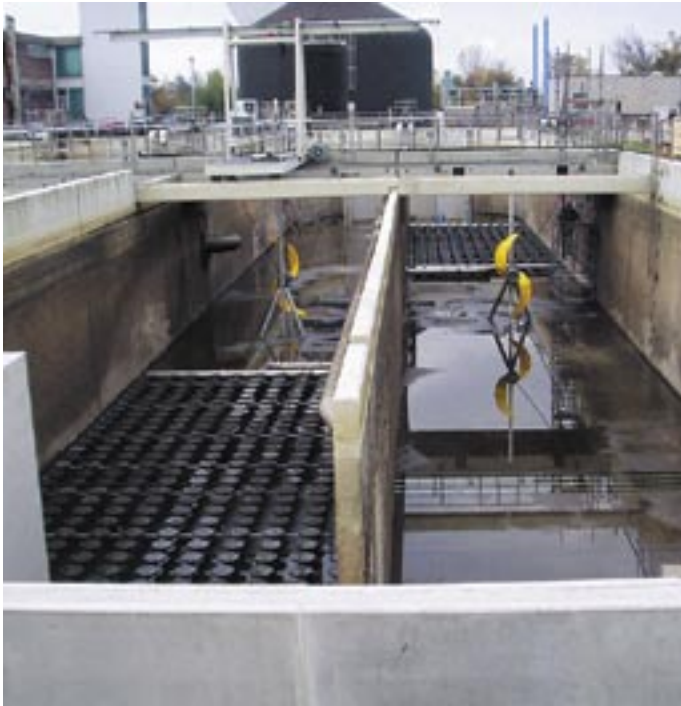
***La solution: deux agitateurs à pales “banane” en combinaison avec des barres de guidage supplémentaires.***

La deuxième était d'aménager dans les bassins des barres de guidage supplémentaires qui compenseraient la perte de flux de sorte que deux agitateurs par cuve suffiraient.

seraient deux fois moins élevés. Moins de 18 mois suffiraient pour amortir l'investissement. Les agitateurs existants n'avaient servi que cinq à six ans et un nouvel investissement demandait une décision de la LINEG. La LINEG a tranché pour la deuxième option, plus économique. Deux agitateurs à pales «banane» sont actuellement opérationnels dans chacun des quatre bassins de décantation dont la consommation s'élève à 5,25 kW, soit 2,63 kW par agitateur. La solution a permis d'accélérer le flux de circulation dans les cuves et de stopper la formation de sédiments. Quand la ventilation fonctionne, la vitesse moyenne du flux est de 0,256 m/s contre 0,069 m/s précédemment. Quand elle est arrêtée, la vitesse est de 0,353 m/s contre 0,158 m/s. À l'automne 2004, on a mis hors service les bassins de décantation et installé les nouvelles barres de guidage et un total de huit agitateurs dans les quatre bassins. Il était convenu de les vider au

La consommation d'énergie des agitateurs était plus faible. Du fait de l'aménagement des barres de guidage, le flux était distribué régulièrement dans les bassins et sa vitesse avait quadruplé par rapport au dispositif précédent quand la ventilation était en marche.
